I 次の2問題（I-1、I-2）について解答せよ。（問題ごとに答案用紙を替えること。）

I-1 次の8設問のうち1設問を選んで解答せよ。（解答設問番号を明記し、答案用紙3枚以内にまとめよ。）

I-2 次の8設問のうち1設問を選んで解答せよ。(解答設問番号を明記し、答案用紙3枚以内にまとめよ。)

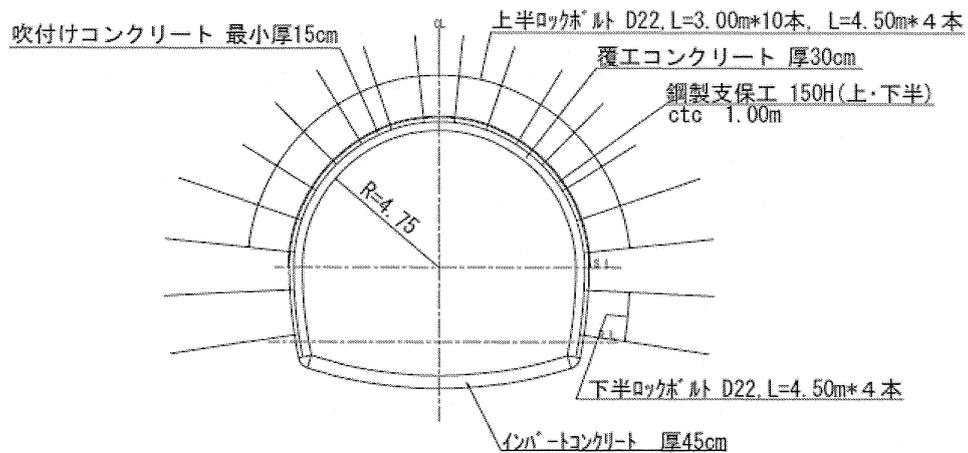
図-1 支保パターン設計

I-2-1 図-1は、グリーンタフ地域の泥岩を主体とする地質における山岳トンネルの支保パターン設計図である。図-2に土被り約70mの地点での内空変位の計測結果を示す。これについて、以下の問いに答えよ。

- (1) この計測箇所付近において、今後支保工を観察する上で重要な着眼点、及び必要となることが予測される対策工について述べよ。
- (2) 今後、同様の地質が続くとともに土被りがさらに増大し最大150m程度となる。支保パターンを見直すに当たり追加すべき計測項目の主なものを3つ挙げ、それぞれの目的について述べよ。また、支保パターン及び施工方法をどのように変更することが必要か、検討すべき事項について述べよ。

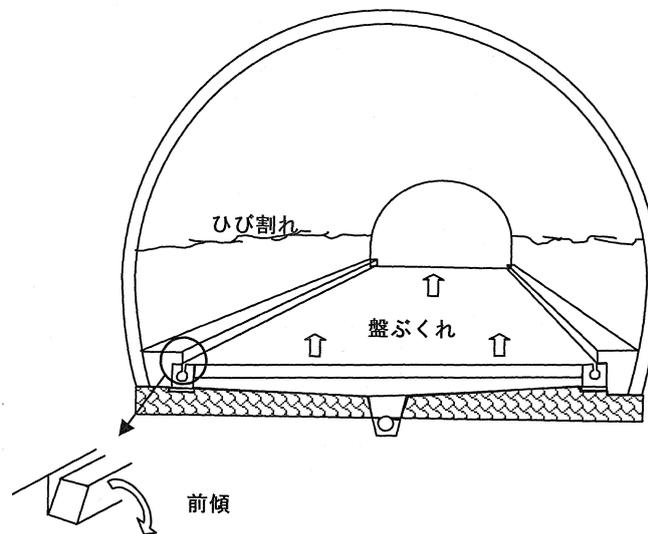
図-3 点検結果の模式図

I-2-2 図-3は、山岳工法で施工された道路トンネル（掘削幅 $D=10\text{m}$ ，供用後15年）について，ある区間の点検結果を図示したものである。点検結果等を考慮し，以下の問いに答えよ。

- ① 路盤部の盤ぶくれが進行：路盤部のずれから $10\text{mm}/\text{年}$ 程度と推定される。
- ② 両側壁には，縦断方向にひび割れを確認（最大開き $2\text{mm}$ ）。
- ③ 側壁下部の縁石が少し前傾している。
- ④ 建設時の資料より，この区間の主な地質は凝灰角礫岩で，掘削時に大きな変位は観察されていない。

- (1) 本トンネル区間の変状原因の推定，変状の状態や進行性の把握，対策工の立案を行うために，特に必要となる調査・計測項目を6つ挙げ，その目的及び概要を述べよ。
- (2) 上記調査・計測結果に応じた対策工を提案し，その概要と設計・施工上の留意点を述べよ。

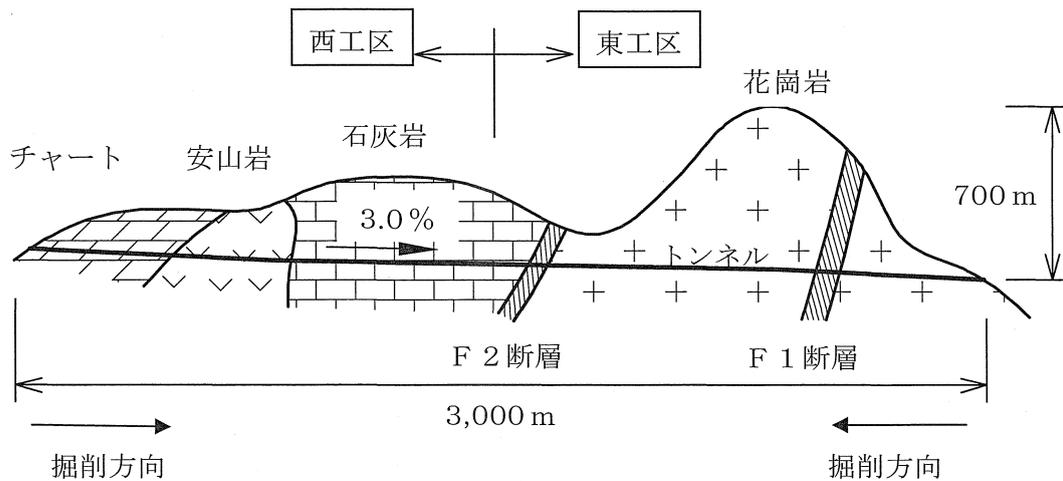
図-4 地質縦断図

I-2-3 図-4に示すような、延長3 km、掘削断面積80m<sup>2</sup>のトンネルを両側（東工区、西工区）から施工する場合について、以下の問いに答えよ。

- ・トンネル路線上の弾性波探査の結果は、断層破碎帯を除き概ね4 km/sec以上である。
- ・地下水位は、全線にわたり高く、地表面付近に存在する。
- ・坑内湧水や騒音振動等が周辺環境に与える影響については考慮しなくてよい。

- (1) 西工区と東工区の主な施工上の課題をおのおの2つ挙げ、それぞれの概要を述べよ。
- (2) 上記の各課題に対する、施工中に実施すべき調査・対策を述べよ。

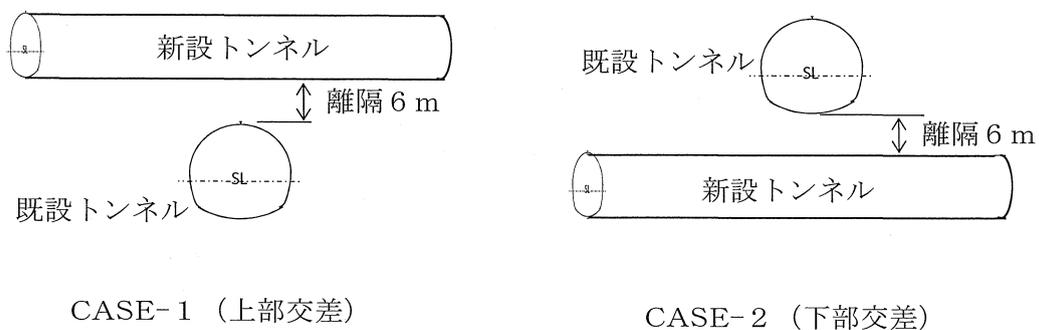
図-5 交差部の概要

I-2-4 図-5に示すように、供用中の既設山岳トンネルに対して上部で交差（CASE-1）又は下部で交差（CASE-2）する山岳トンネルを新設する場合について、以下の問いに答えよ。

CASE	CASE-1	CASE-2
補足事項		
トンネル周辺の地質	泥岩 (一軸圧縮強度 = 2 ~ 3 MPa)	花崗岩 (弾性波速度 = 2.5 ~ 3.5 km/sec)
既設トンネルの土被り	50 m	
既設トンネルの概要	幅10 m, 経年50年の鉄道トンネル。インバート有り。	
新設トンネルの概要	幅10 mの道路トンネル

- (1) 新設トンネルの施工により既設トンネルに生じる可能性がある影響を、それぞれのCASEごとに述べよ。
- (2) どちらか一方のCASEを選択し、①既設トンネルへの影響予測を行う際の留意点、②新設トンネルを施工する際に必要な対策を述べよ。

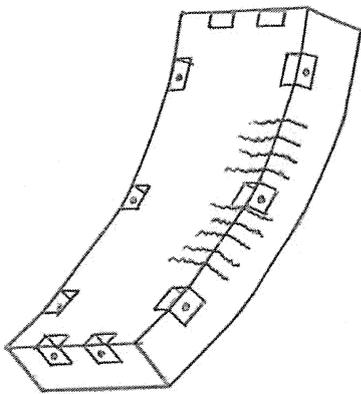
(1) 図-6に示す3つの不具合発生パターンについて、それぞれ想定される発生要因を述べよ。

①トンネル縦断方向  
ひびわれ

(2) 各々の不具合を回避するために、セグメント及びシールドの設計時に検討すべき事項をそれぞれ述べよ。

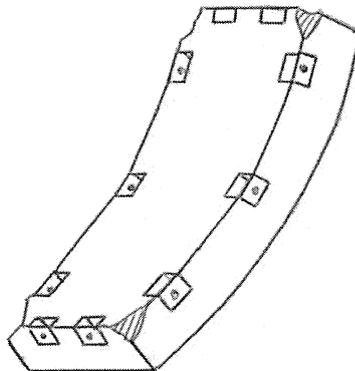
②セグメント隅角部  
の欠け

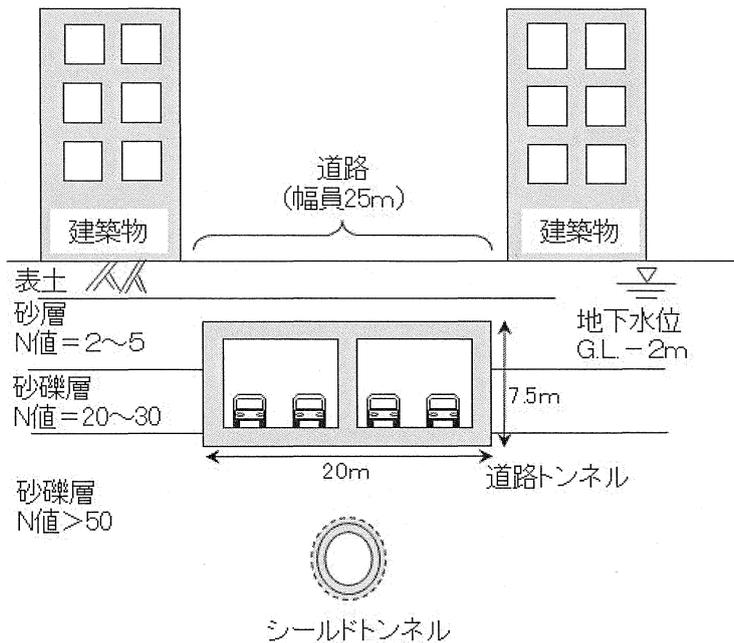
図-7 横断面図

I-2-6 図-7及び図-8に示すように、都市部において、道路下に設置された道路トンネルの下方で既設シールドトンネルに新設のシールドトンネルを水平に接続する工事を計画している。この工事の設計・施工上の留意点を述べよ。

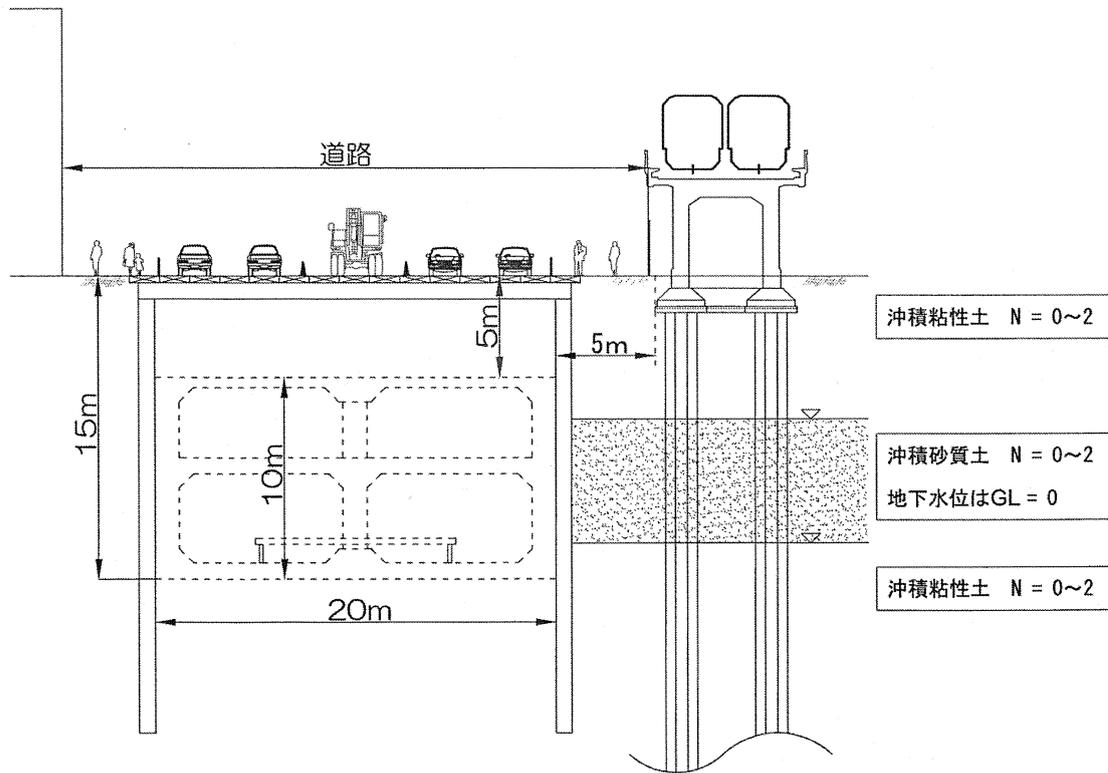
図-9 横断面図

I-2-7 図-9に示すように、建物や既設構造物に近接した道路下に、開削工法によって地下構造物を築造する計画がある。以下の問いに答えよ。

- (1) 採用が望ましいと考えられる掘削・躯体構築工法とその工法を採用する場合の施工上の留意点を述べよ。
- (2) 本工事で使用する土留め支保工のうち、①腹起し、②切ばり、③火打ちについて、それぞれ設計・施工上の留意点を述べよ。

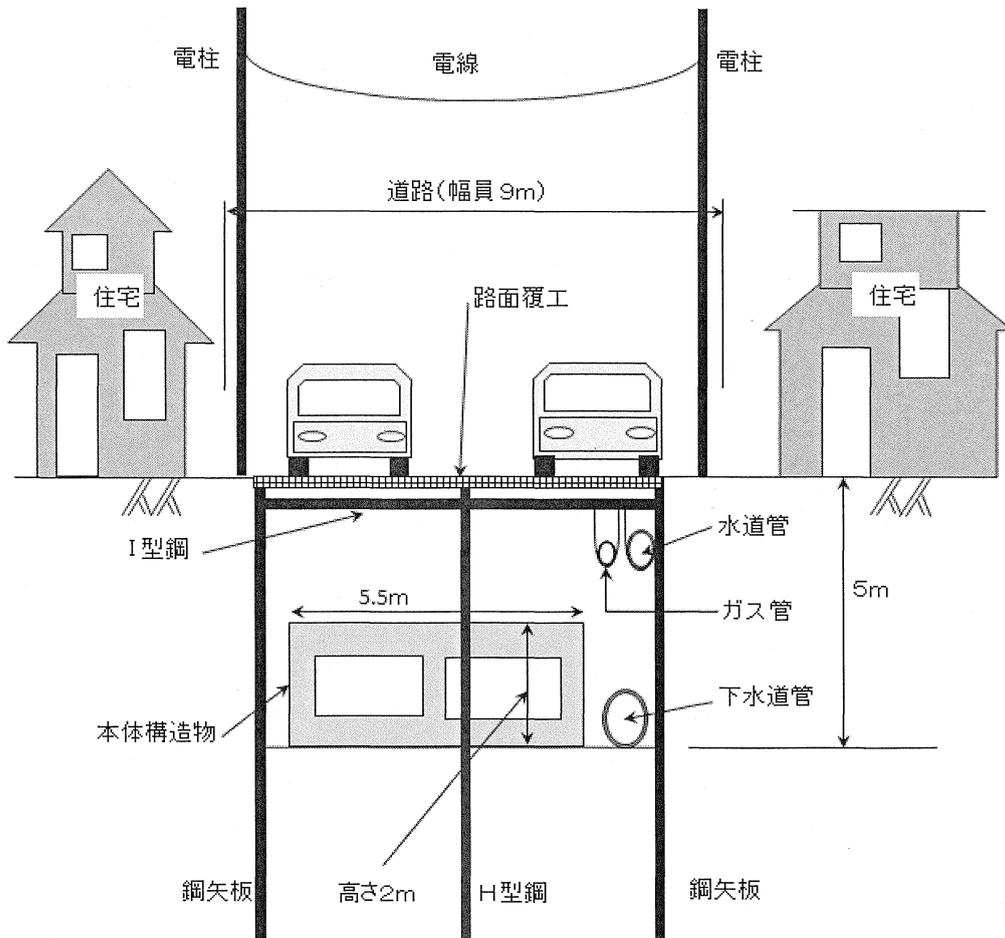
図-10 横断面図

I-2-8 図-10に示すように、都市部の住宅地内において、開削工法により道路下に本体構造物を築造したところである。以下の問いに答えよ。

- ・ 鋼矢板の土留め工は、全て撤去する。
- ・ 本体構造物の上部床板上面より上部にある仮設材（H型鋼，I型鋼）は、全て撤去する。
- ・ 現場復旧後も、電線，ガス管，水道管，下水道管の占用位置の変更はない。

- (1) この工事の完成に向けた今後の主な施工手順を述べよ。
- (2) (1) で述べた主な施工手順のそれぞれにおける留意点を述べよ。
